Ing. FRANCESCO MANFREDI

Oggetto: Verbale sopralluogo locale palestra del 23.11.2021 – Istituto Professionale Odontotecnico e Servizi per l'Agricoltura sito in Lamezia Terme

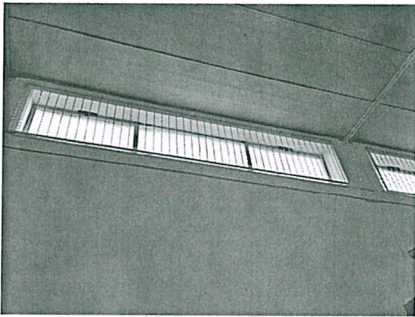
Come si evince dalle foto allegate, i vetri rotti delle finestre poste sopra l'ingresso della palestra sono stati sostituiti (utilizzando anche materiali più sicuri).

Lastre di vetro sostituite

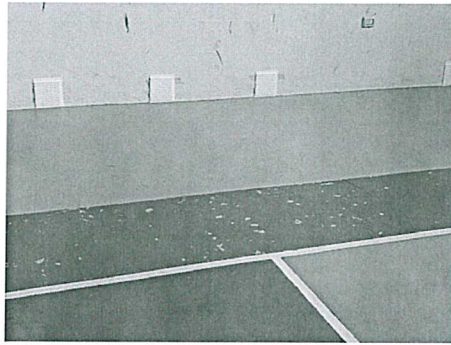
Nel medesimo locale sono state installate le griglie mancanti ad altezza pavimento ed è stato ancorato in maniera opportuna il trabattello temporaneamente allocato in palestra.

Installazione griglie mancanti

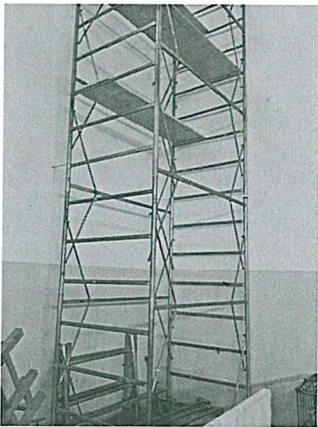
Trabattello ancorato a muro

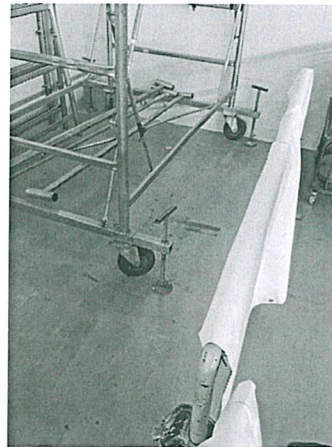
Trabattello frenato e transennato
